## Caracterización de la tenacidad a la fractura de materiales compuestos mediante medida de energía crítica por termografía infrarroja

## Characterization of the fracture toughness of composite materials by infrared thermography

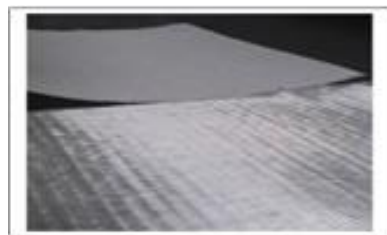
Figura 4. Tejido de fibra continua Unidireccional. Asimétrico.

- Deposición sobre la capa del Tejido de vidrio de un velo Nanofibras de PET para actuar de interfase en aquellas configuraciones en los que se enfrentaba superficies de Tejido en la operación de apilado de capas.
- Aditivación de la matriz resínica con agentes de acoplamiento y refuerzo.

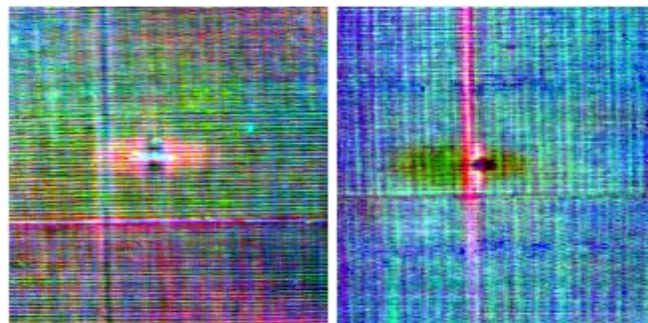
**Figura 7.** Representación RGB de resultados termográficos obtenidos tras la secuencia completa de impactos para dos probetas diferentes.

Las tres delaminaciones presentan forma elíptica y teóricamente presentan el centro como punto común. Dicho centro se trataría del punto de impacto que no habría sufrido daños al haber sido sometido a compresión elástico durante el impacto. Las delaminaciones tienen un tamaño mayor cuanto mayor es la profundidad a la que se encuentran debido al efecto de flexión producido por el impacto. El eje mayor de las delaminaciones está orientado en sentido horizontal o vertical en función de la orientación de las fibras de la capa delaminada (ver figura 7).

En la figura 7 se observan las representaciones RGB de los resultados obtenidos en las inspecciones termográficas de dos probetas ensayadas. En la imagen de la izquierda se pueden identificar dos delaminaciones en las capas más superficiales, indicadas por una pequeña zona blanca y por una zona más oscura entorno al punto de impacto. La forma que presentan dichas delaminaciones es elíptica de eje mayor en posición horizontal para la delaminación menor (y más superficial) y

vertical para la mayor (y más profunda). Un análisis del estado de las capas más profundas permite identificar una tercera delaminación indicada en la misma imagen por una zona de mayor área y de tonos rojos entorno al punto de impacto.

En esta ocasión la delaminación presenta también una geometría elíptica pero su tamaño es mayor que las detectadas en capas más superficiales y su eje mayor es horizontal.

En la figura de la derecha se identifican también dos delaminaciones en las capas más superficiales, indicadas por una pequeña zona oscura y una zona mayor de tonalidad roja entorno al punto de impacto. Un análisis del estado de las capas más profundas permite identificar nuevamente una tercera delaminación indicada por una zona de tonalidad verde. En esta ocasión la delaminación presenta también una geometría elíptica pero su tamaño es mayor que las detectadas en capas más superficiales y su eje mayor es horizontal. A diferencia de los casos anteriores esta tercera delaminación no tiene su centro situado en el punto de impacto sino que se encuentra desplazada hacia la izquierda habiéndose propagado más en esa dirección debido a una menor resistencia del material.

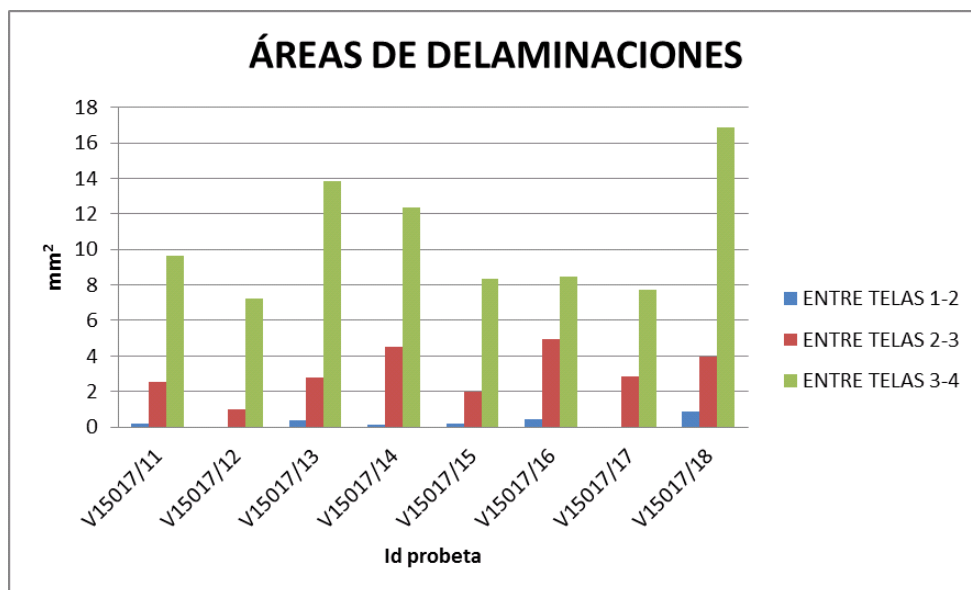
Figura. 8. Áreas delaminadas en probetas ensayadas

En la gráfica de la Figura 8 se muestran las dimensiones medidas de las delaminaciones identificadas sobre las probetas ensayadas, siendo la delaminación 1 la más superficial (entre telas 1 y 2), la delaminación 2 la intermedia (entre telas 2 y 3) y la delaminación 3 la más profunda (entre telas 3 y 4).
