J. Justo, J. Reinoso, A. Blázquez, B. Gómez

Grupo de Elasticidad y Resistencia de Materiales, ETS de Ingeniería, U. de Sevilla, Sevilla 41092, España

Ensayos de pull-off sobre probetas con rigidizadores en T.

Pull-off tests of single T-stiffened specimens.

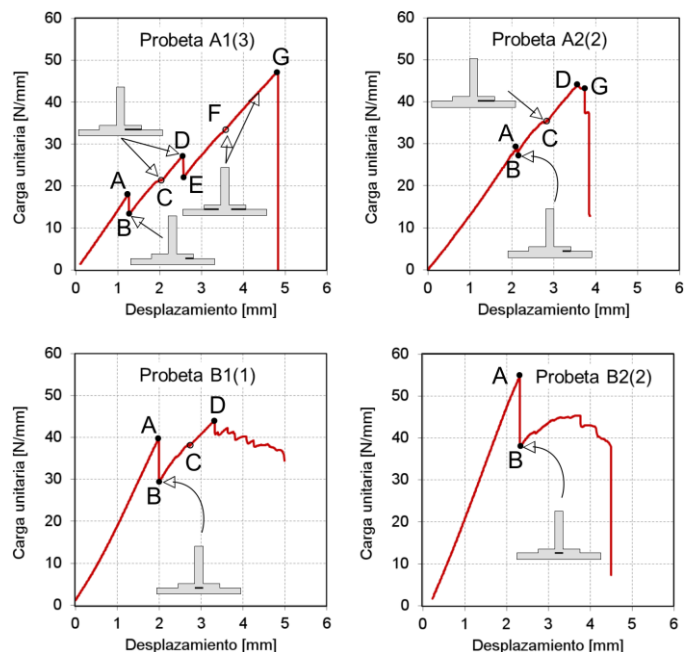
Figura 4. Evoluciones carga-desplazamiento para una selección de probetas.

En la Figura 4 se muestran las distintas evoluciones carga-desplazamiento para una selección de probetas (una probeta de cada grupo) junto con un esquema indicando el daño detectado en la inspección visual. Por motivos comparativos, se representan los valores unitarios de las cargas, es decir, por unidad de longitud de la probeta (L en la Figura 2). En [8] se muestran las evoluciones para todas las probetas de esta campaña.

dió a inspeccionar la probeta visualmente detectándose un despegue entre rigidizador y piel en el extremo de una de las alas. Se continuó con el ensayo prestando atención a la evolución de este daño. Entre los instantes B y C se comprobó un aumento relativamente continuo de la grieta hacia el centro de la probeta (la rigidez de la probeta disminuye progresivamente). En C la grieta se paró, aunque la carga siguió aumentando (la rigidez de la probeta se mantiene constante). En D se oyó otro sonido y se comprobó a aparición de otro despegue en el extremo del ala opuesta. Este nuevo daño siguió una evolución similar al daño inicial. En el tramo F-G las dos grietas están aparentemente paradas (la rigidez de la probeta se mantiene constante). Finalmente se produce la separación completa del rigidizador y la piel para la carga correspondiente al punto G.

La evolución de la probeta A2(2) fue muy similar a la comentada para la probeta A1(3), con la salvedad de que no parecía evidente el tramo E-F-G. El resto de las probetas A mostraron una evolución cualitativamente igual a la de A2(2). Las únicas diferencias destacables han sido que el nivel de carga del punto A (daño inicial) fue mayor en las probetas A2 (Tabla 4) y que el salto A-B fue mayor en las probetas A1.

curvaba hacia la derecha, lo que indicaba un incremento de la flexibilidad de ese lado de la probeta, justificada por la aparición de un despegue en el extremo de esa ala (véase los esquemas mostrados en las evoluciones de la Figura 4). El efecto del despegue es más evidente si se comparan las evoluciones de las parejas de bandas situadas en la piel.
